Chiang, Pamela.  
**Ciudad horizontal, un espacio dinámico.**  
**Alternativas para la reconversión de**  
**pequeños bolsones urbanos.**  
Revista Electrónica DU&P. Diseño Urbano y Paisaje Volumen II N°4.  
Centro de Estudios Arquitectónicos, Urbanísticos y del Paisaje  
Universidad Central de Chile.  
Santiago, Chile. 2005.

# **Ciudad horizontal, un espacio dinámico.**

## **Alternativas para la reconversión de pequeños bolsones urbanos.**

**PAMELA CHIANG M.**

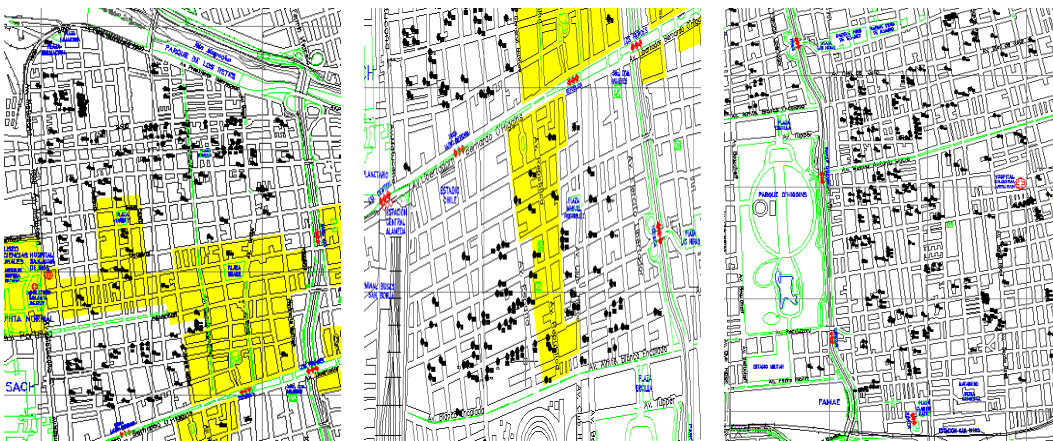
Existen tres sectores principales de concentración de cites, el primero se ubica al poniente de la Avenida Norte Sur y al norte de la Alameda Bernardo O'Higgins, en esta área se localizan ejemplos de cites que atienden a dos niveles sociales, los destinados a la clase media y media alta se localizan en las cercanías de la Plaza Brasil y los direccionados a las clases más bajas en el área nor-poniente del sector.

El segundo sector de concentración de casos se ubica cercano al barrio República, al poniente de la Avenida Norte Sur y entre la Alameda Bernardo O'Higgins y la Avenida Blanco Encalada, en este lugar los casos resuelven por lo general viviendas de clase media o media baja, de manera más homogénea que en el anterior, manteniéndose hasta hoy vigentes y estado de conservación aceptable.

Finalmente el sector ubicado entre la Avenida Norte Sur y Santa Rosa y entre las calles Diez de Julio y la línea férrea, es una de las áreas de la comuna, menos consolidada, y que está siendo fuertemente modificada por acciones de renovación urbana, con grandes edificios en altura. Es aquí donde se encuentra el mayor número de ejemplos de cites más precarios, que atienden a la clase baja o media baja, y por lo general se encuentran en un estado de deterioro muy avanzado, con problemas de hacinamiento y graves deficiencias sanitarias.

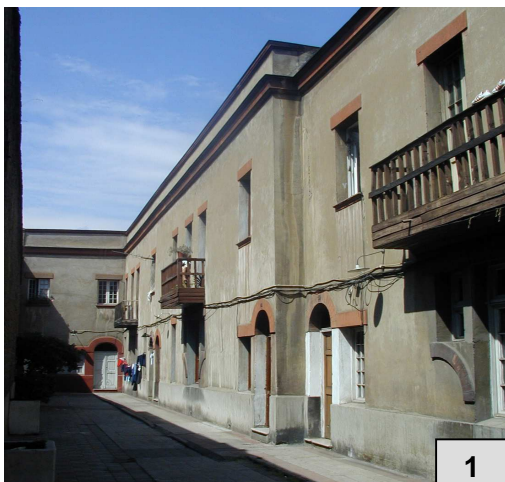
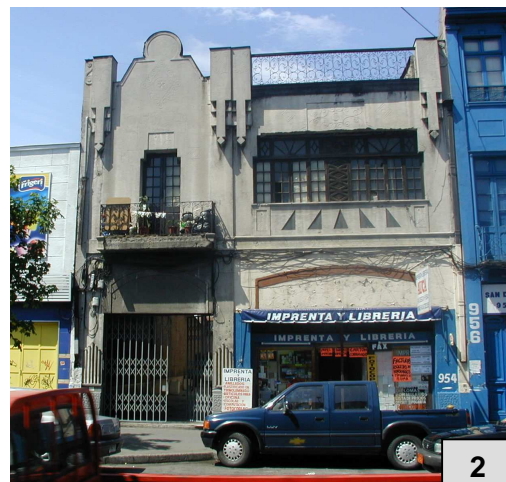
Si bien esta definición nos entrega una imagen general de lo que es un cité, para entender la real perspectiva del concepto, es importante acentuar que estamos ante un espacio, que por mínimo o precario que parezca, a sido concebido y diseñado para contener a una masa densa de viviendas en un lote original, a diferencia de los cuartos redondos, los ranchos, y los conventillos, el cite es por origen premeditado, y se incorpora a la trama urbana como una alternativa de densificación. Nace por tanto no de la casualidad de sectores deprimidos o periféricos, sino que es ya alternativa de renovación en algunos casos o de cristalización de lotes baldíos en otros, adscribiéndose a un orden mayor, dado por la estructura de damero, y actuando como una penetración dentro del módulo base de la manzana.
